THERMAL DRONES

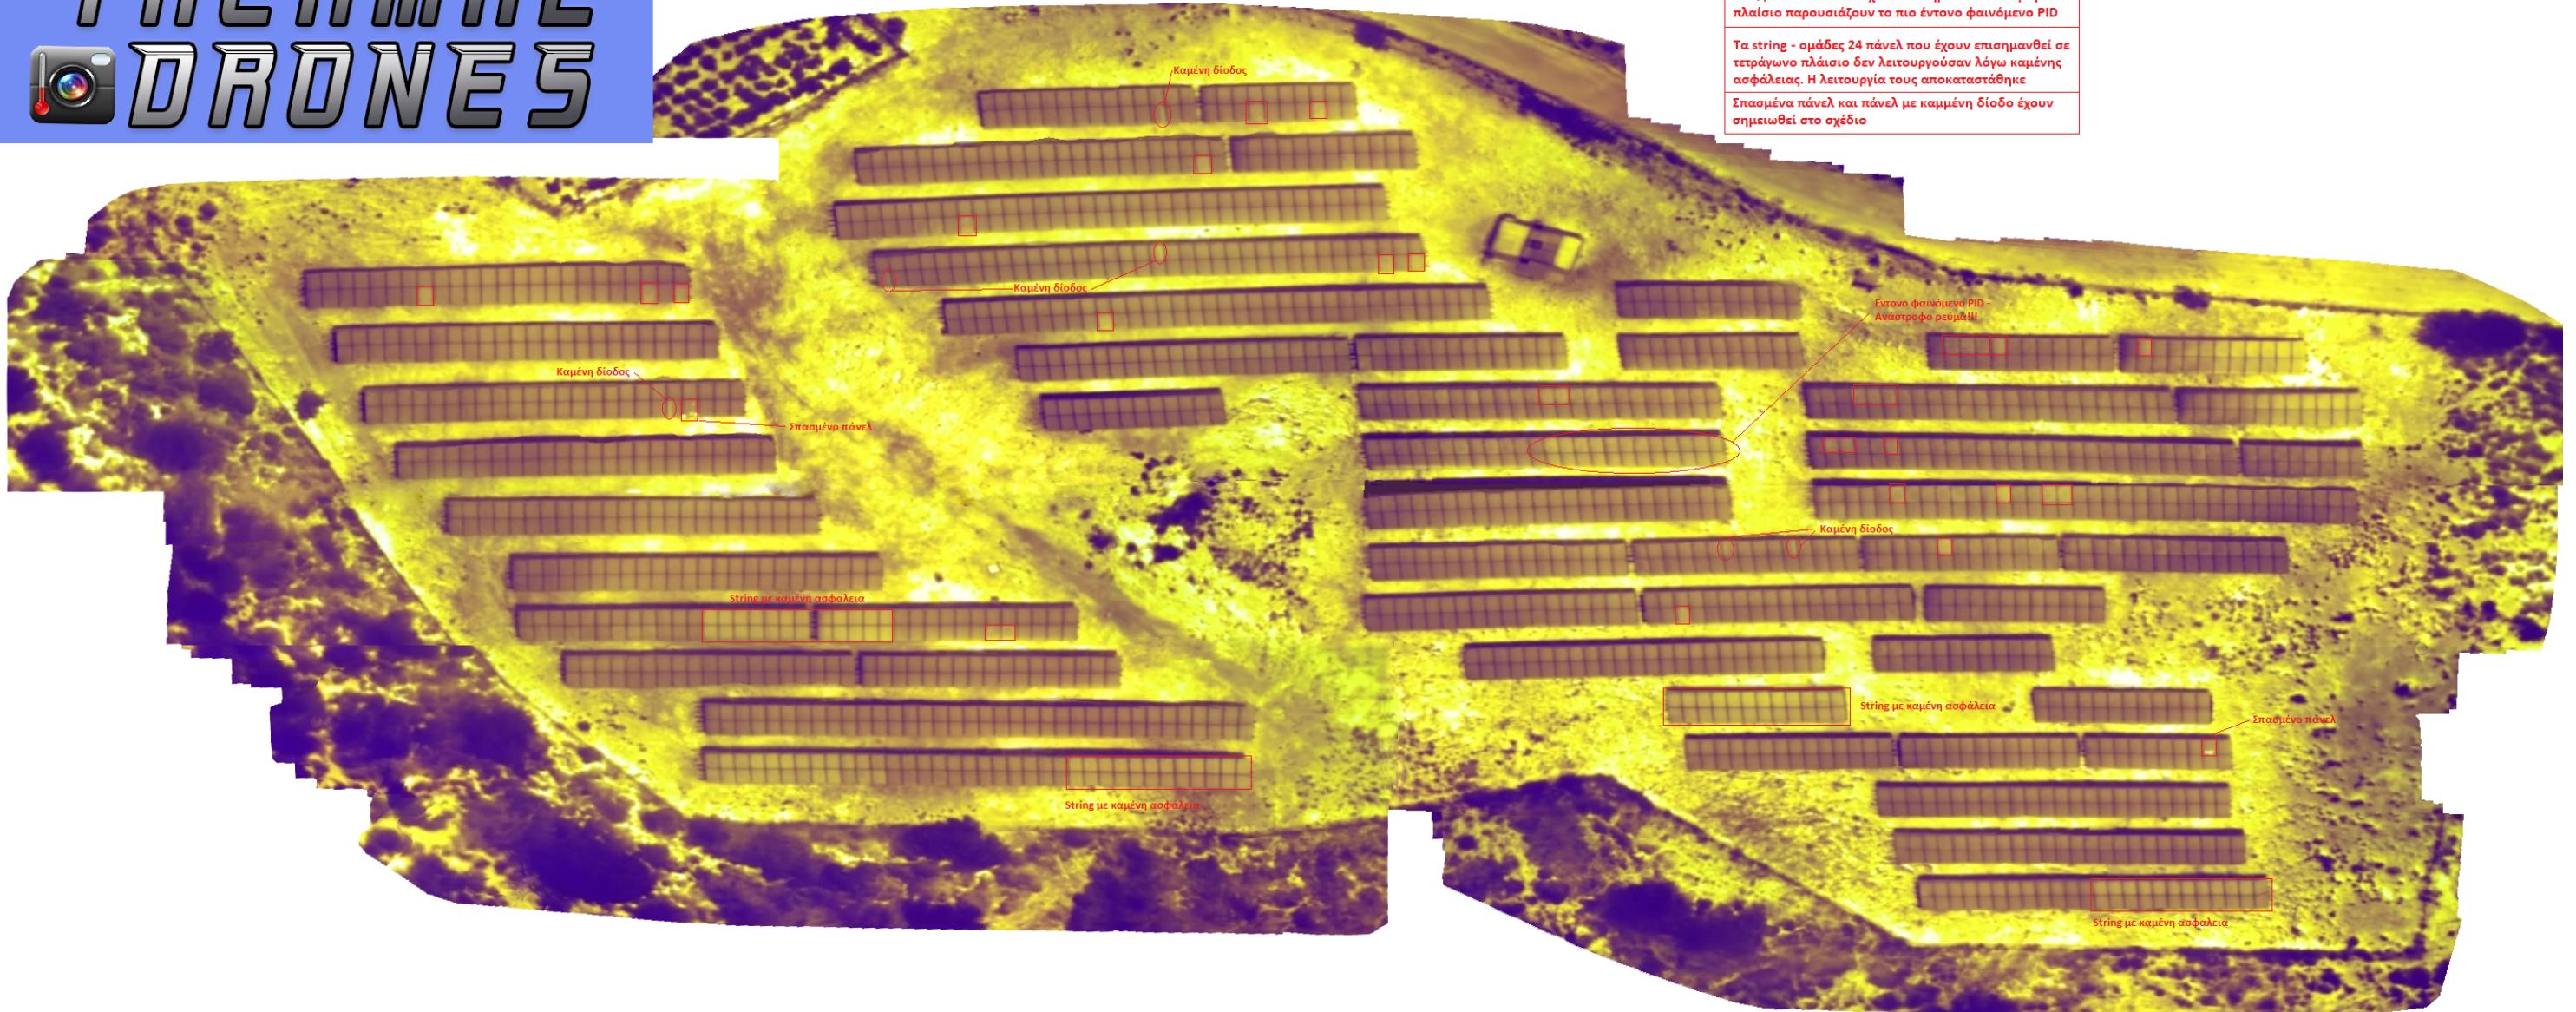
ΥΠΟΜΝΗΜΑ
Τα Φ/B πλαίσια που έχουν επισημανθεί σε τετράγωνο πλαίσιο παρουσιάζουν το πιο έντονο φαινόμενο PID
Τα string - ομάδες 24 πάνελ που έχουν επισημανθεί σε τετράγωνο πλάσιο δεν λειτουργούσαν λόγω καμένης ασφάλειας. Η λειτουργία τους αποκαταστάθηκε
Σπασμένα πάνελ και πάνελ με καμένη διόδο έχουν σημειωθεί στο σχέδιο
